小売業におけるインスタ加工の作業環境改善の一例(寿司ロボット導入)		
ガイドラインステップ	キーワード (6つ以内)	・作業関連運動器障害 ・分散事業所
2・5・6・8		・人間工学 ・負担軽減
改善・取組みの背景と課題	<p>・分散店舗食品小売業では、接客・商品の陳列、レジなどの業務のほかに、各店舗がバックヤード(店舗内作業場)にて食品加工を行い提供するという、食品製造業の一面を持っている。</p> <p>・しかも、広域に店舗を展開しており、同一企業であっても各店舗間では作業内容が異なり、設備面でも差異があり作業環境改善は統一性の面で難渋する。特に、顧客が立ち入ることのないバックヤードは様々な設備的な制約を受けていることが多い。</p> <p>・労働者は非正規で30～50歳代の女性が多く、食品加工といっても重量物や不適切な作業姿勢、作業環境によって容易に作業関連運動器障害を発症する。</p>	
改善・取組みの着眼点	<p>・過去数年間の職場巡視において、各店舗の寿司加工作業における問題点が継続的に課題となっていた。</p> <p>1) 手作業による寿司加工作業者に頸肩腕障害が多発(健康診断時の有症率は50%弱)していた。</p> <p>2) 作業効率向上と頸肩腕障害低減目的で機械化(寿司ロボット導入)が推進されたが、作業員からは相変わらず頸肩腕障害が発生していた。</p> <p>3) 各店舗の職場巡視時の作業員からの聞き取りにより、寿司ロボットの高さが問題である点に着眼した。</p> <ul style="list-style-type: none"> <li>・寿司ロボット上部のシャリ投入口が高い。(床面から1560mm)</li> <li>・さらに投入口上部にはトレー置き用の吊り棚が設置されており、空間が狭く、作業性が悪い。</li> <li>・5Kg以上のシャリを一日に数回投入する際の筋骨格系への影響は重大である。</li> </ul> <p>4) 各店舗の職場巡視により個々の問題点を抽出し、産業保健スタッフも含めた改善検討委員会を開催し、問題の共有化を図った。</p>

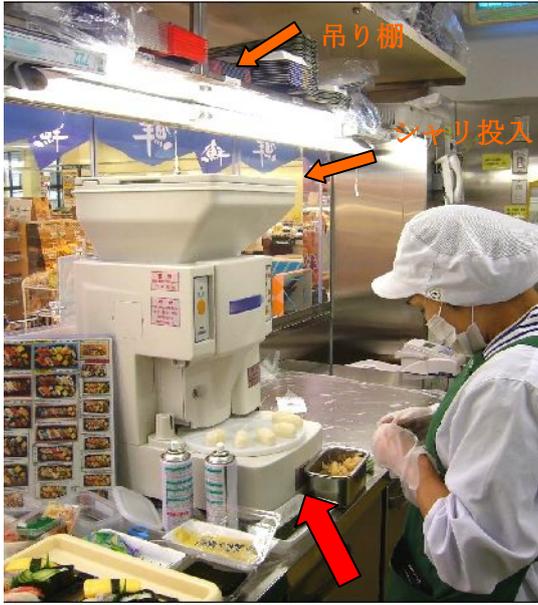
<p>写真・図表・イラスト</p>	<p>写真1:改善前</p>

<ul style="list-style-type: none"> <li>・寿司ロボットは高さ 850mm のコールドテーブル(作業台)上に設置されており、床面からシャリ投入口までは 1560mm であった。</li> <li>・シャリ投入口上部にトレー用の吊り棚があり、投入をさらに困難としていた。</li> </ul>	<p>写真2:改善後</p>

改善・取組みの概要	<p>・店舗ごとの改善では効率が悪く、産業医をはじめとした産業保健スタッフも交えた改善検討委員会を開催し、以下のような決定がされた。</p> <ol style="list-style-type: none"> <li>① 新規開業店舗に関しては、寿司ロボット専用台を設置。</li> <li>② 既存店に関しては、可能な限り専用台を設置。スペースがない店舗は作業台の脚を切り低くする。</li> <li>③ 寿司ロボット設置箇所にはトレー置き用の吊り棚を設置しない。</li> </ol>

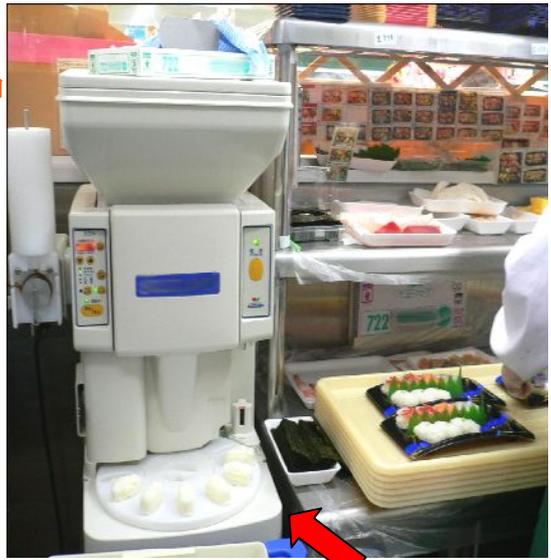
<ul style="list-style-type: none"> <li>・高さ 700mm の作業台を導入した。これによりシャリ投入口の高さは 1410mm となった。</li> <li>・この台の高さは寿司ロボットのシャリ完成ターンテーブルの高さと従来の作業台の高さを合わせ(矢印)、さらに作業性、作業負担を減らす狙いがあった。</li> <li>・寿司ロボット設置場所にはトレー用の吊り棚を設置しないようにした。</li> </ul>		
	<p>効果</p> <ul style="list-style-type: none"> <li>・作業からの評価は良好で、作業がしやすくなったとの声があった。</li> <li>・今回の指摘事項は作業からの声を職場巡視時に汲み取った形であり、従業員の職場環境改善の自主性が育った。</li> <li>・店舗ごとではなく、企業全体として労働安全衛生に関する問題点を検討し、実行するといった流れができ、今後の活動の前例となり得た。</li> </ul>			
<p>この GPS から学ぶためのヒント</p>	<ul style="list-style-type: none"> <li>・作業の機械化による改善後も問題があり、2 段階の改善を実施した。</li> <li>・職場巡視の際は、作業から直接話を聞き、問題点を抽出することが重要である。</li> <li>・分散事業所の場合、同様の問題が他事業所にもあるという前提で活動を進め、改善の際には検討会議などにより全体を見据えた対策が必要である。</li> </ul>
